Potton : Un canton à découvrir

**LES PONTS COUVERTS
DE POTTON**

Potton : A Township to Discover

**THE COVERED BRIDGES
OF POTTON**

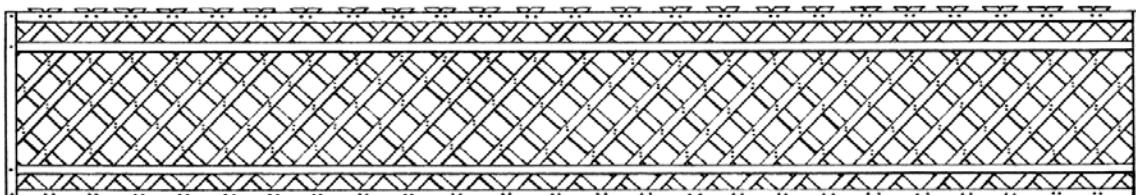
Town truss – Illustration by Gaétan Forest

Town's truss design [page 6] are composed of pairs of upper and a lower members, called chords, affixed on each side of a lattice web. This entire longitudinal assembly is integral to the bridge's structure. Planks, each of a maximum 32' (9.75 meters) in length, measuring 51 –102 mm (2 - 4") in thickness, and 254-356 mm in width (10-14"), were placed flat, at angles varying from 45 to 60 degrees, to form a lattice, or a web.

Wooden pegs called « tree nails », or trunnels, were used at the intersection of each diagonal element forming the lattice assembly. The chords were a continuous length or spliced to assure rigidity in the structure. This assembly of chords and lattice made for a lighter bridge weight without compromising a robust sturdiness, because the heavy timber used in conventional arched trusses was unnecessary. The immense advantage of a Town truss was that it could be built quickly by relatively unskilled workers from readily available materials. The Town truss or a variant of it, using a single upper chord seems to have been the preferred method used in our Township, as illustrated below.

Les fermes ou poutres triangulées de type Town simple [page 6] sont des poutres composées d'une membrure supérieure et d'une membrure inférieure reliées par des diagonales. Sans cette pièce maîtresse, il n'y a pas de pont. Elles sont fabriquées au moyen de madriers de dimensions commerciales de 51 à 102 mm (de 2 à 4 po) d'épaisseur et de 254 à 356 mm (de 10 à 14 po) de largeur. L'âme du pont a la particularité d'être constituée d'un simple treillis maillé de madriers à plat, selon un angle variant de 45 à 60 degrés et assemblé au moyen de chevilles de bois à chacun des nœuds. Chaque madrier a une longueur maximale de 9,75 m (32 pi). Deux cordes ou membrures jointées en bois assurent la rigidité du système. Cette structure allie légèreté et robustesse et a l'immense avantage de pouvoir être construite facilement par des ouvriers non spécialisés. C'est ce type de ferme qu'on retrouve dans notre canton, avec des variantes comme une seule corde au lieu de deux en haut du treillis.

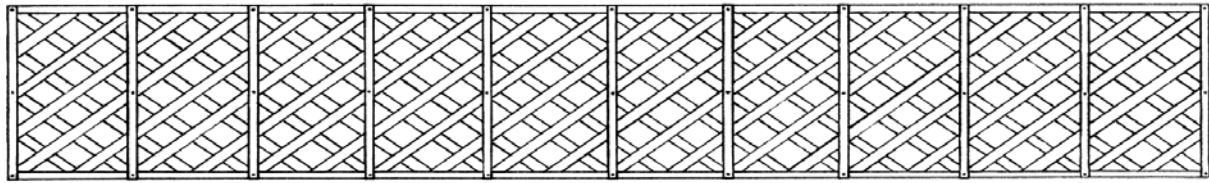
Ferme de type Town élaboré ou québécois – Dessin de Gaétan Forest

Another version of the Town truss that was widely used in Quebec. It featured the use of single upper and lower chords with uprights, spaced at eight foot intervals, to assure the rigidity of the structure [page 7]. This is called Town élaboré or québécois, and is that shown in the anatomy of a covered bridge [page 9].

Un autre modèle de la ferme Town est très utilisé au Québec : une seule corde en haut et en bas des poutres triangulées, avec des poteaux verticaux disposés à tous les huit pieds pour assurer la rigidité de la structure. C'est le type Town élaboré ou québécois. L'écorché d'un pont couvert illustre ce type de ferme [page 9].

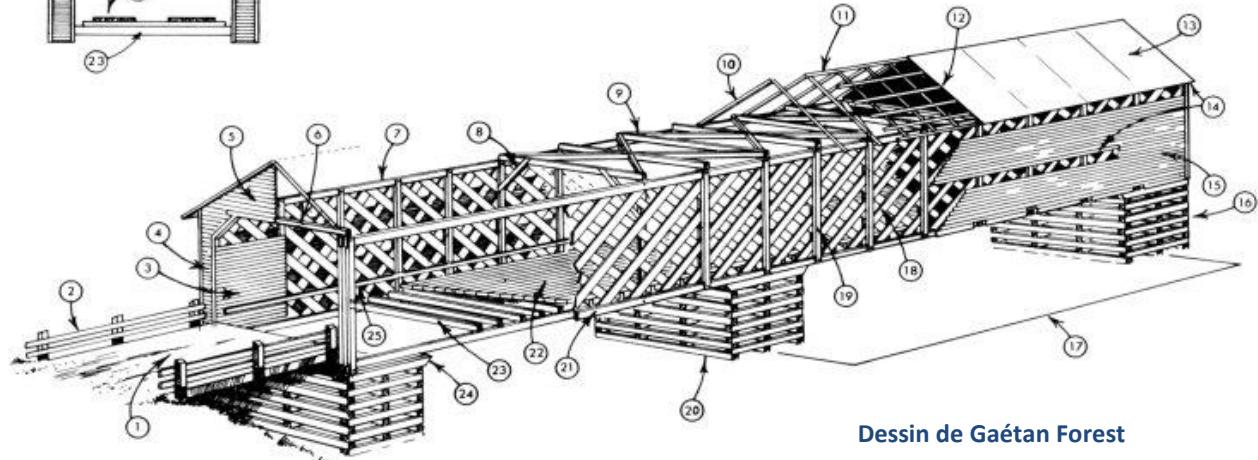
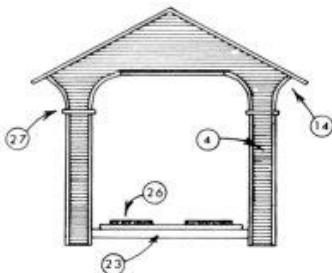
Écorché d'un pont couvert de type Town élaboré
Anatomy of a Town élaboré truss covered bridge

Glossary of terms to describe the Anatomy of a Covered Bride [page 9]

1. **Bridge approach.** (Often the approach road was slightly angled to reduce vehicle speed on entering bridge).
2. **Guide rail.** a plank, affixed horizontally, to mitigate possible damage to the lower truss structure.

3. **Shelter panel:** protection from the elements of the first few feet of the bridge interior – generally 8'.
4. **Jamb:** either of the vertical sides of a doorway, in this case, the portal, which is the “entrance” to a covered bridge.

5. **Pediment:** the triangular portion of the portal, situated over the bridge’s access, in this case.
6. **Lintel:** the horizontal support across the top of the bridge’s opening.

7. **Upper chord:** a member that runs longitudinally along the top of a truss.
8. **Load strut:** enables the structure to resist lateral load from wind and remain straight along the sides and square, thus enabling the structural components to support their greatest loads.

9. **Bracing:** these members help to keep a structure both straight and square, and prevent twisting and torsion.
10. **Roof rafter.** a beam extending from the eaves to the peak of a roof and constituting its framework

11. **Roof ridge:** the ridge line of the roof.
12. **Nailing boards:** a longitudinal, horizontal, structural member in a roof, to which roof sheathing is attached.

13. **Roof covering:** originally cedar shingle, subsequently sheet metal.
14. **Eave overhang:** the overhanging lower edge of a roof.
15. **Panel:** siding, either horizontally or vertically apposed, i.e. clapboard or vertical boards.

16. **Abutment:** foundational supports found at either end of a bridge, generally of stonework, with or without mortar, sometimes composed of wood cribbing – and later, cement.

17. **Span:** the length of the bridge or distance between supporting structures. A single span bridge is supported by abutments, a double span has extra support mid way, etc.

18. **Town lattice truss:** a lattice truss comprised of several a large number of small and closely spaced diagonal elements, pinned to upper and lower chords, as patented by Ithiel Town in 1820.

19. **Upright** or vertically apposed member.
20. **Pier:** a support positioned between abutments when span length requires.
21. **Lower chord:** a member that runs longitudinally along the bottom of a truss.

22. **Bridge deck:** the uppermost structural layer, rests on the stringer or floor beam.
23. **Beam or joists:** is one of the horizontal supporting members that run between foundations, walls, or beams to support a ceiling or floor.

24. **Corbel:** a short horizontal timber supporting a girder.
25. **Inside guide rail:** protects lower structure.
26. **Running planks:** the actual wearing surface on which vehicles travelled, replaceable, placed on bridge deck at wheel widths.

27. **Entablature:** the entire construction between column and eave.

| 1 – Avant-pont | 15 – Lambris |
| 2 – Garde-corps | 16 – Culée |
| 3 – Lambris d'entrée | 17 – Travée |
| 4 – Jambage | 18 – Ferme de type Town |
| 5 – Fronton | 19 – Montant |
| 6 – Linteau | 20 – Pilier |
| 7 – Corde supérieure | 21 – Corde inférieure |
| 8 – Jambe de force | 22 – Tablier |
| 9 – Contreventement | 23 – Solveau ou lambourdes |
| 10 – Chevron | 24 – Corbeau |
| 11 – Faîlage | 25 – Garde-corps intérieur |
| 12 – Panne | 26 – Roulières |
| 13 – Recouvrement de toit | 27 – Entablement |
| 14 – Larmier | |

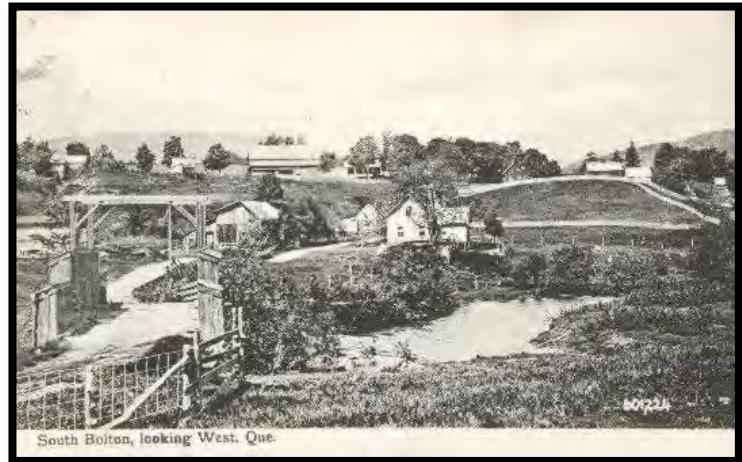
Photo No. 1 – De Potton Bridge, face view

This road crossed the Missisquoi North at South Bolton where a partially covered bridge was constructed, illustrated above. If this bridge was locally named, it has long been lost to history, so herein we use “de Potton” (from Potton). For some, perhaps coming from Vermont via a Lake steamer, this road would have been used to get to the famous sulphur springs, discovered in 1828, and the Potton Springs Hotel, built in 1875.

As shown above, the De Potton, a partially-covered bridge, is a mid-height and single span structure. It was likely replaced before 1940.

Au-dessus de la Missisquoi Nord, à Bolton-Est, près de la limite nord du Canton de Potton, se trouvait le *pont de Potton* [photo no 1, page 10]. Ce nom est sans doute relié au fait qu'il permettait d'atteindre Potton. Nous le citons à la fois pour sa structure originale et parce qu'il desservait le hameau pottonais de Knowlton Landing, par le chemin Mountain, et une institution importante à l'époque, l'hôtel Potton Springs; l'hôtel, construit en 1875, était renommé pour la qualité de ses eaux thermales sulfureuses découvertes en 1828. Ce pont à mi-hauteur, qui ne comportait qu'une seule travée, a été démolи avant 1940. Il était doté de hauts garde-corps lambrissés et coiffé d'un toit

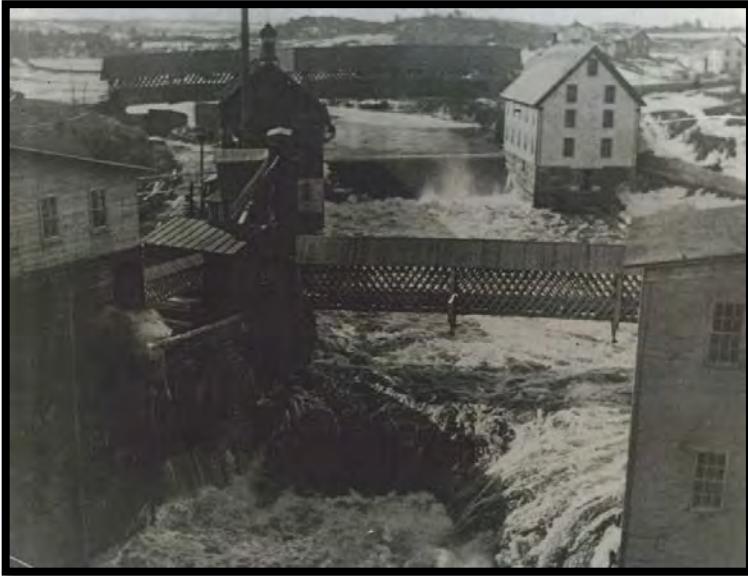
Photo No. 2
The covered bridge of North Troy, VT

The picture [Photo No. 2, page 12] taken in North Troy, Vermont, dated 1908, shows a covered bridge in the background and, in the foreground, a walkway structured like a covered bridge that connects the mills. It is this style of bridge that is also found in Mansonville.

La photo no 2 [page 12] prise à North Troy au Vermont et datée de 1908, nous montre un pont couvert à l'arrière-plan et, à l'avant-plan, une passerelle structurée comme un pont couvert qui relie les moulins à eau. C'est ce style de pont que l'on retrouve également à Mansonville.

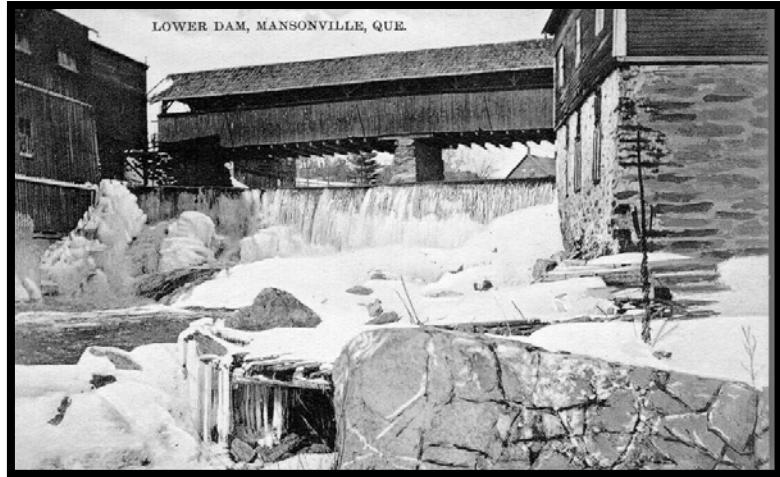
Photo No. 3
The Manson Bridge
and the lower dam

The postcard [Photo No. 3, page 12] shows the Manson Bridge in the background. In the foreground, and just below the bridge, the main dam across the Missisquoi with a mill to each side. The bridge itself, the dam, and probably the mills in the right foreground of the photograph were destroyed in the disastrous flooding of November 1927. The one to the left may have endured.

The Manson Bridge, a Town trellis timber structure, covered two spans, and was supported mid river by a robust stone foundation. Neither the builder, nor the length of the bridge is known, but this bridge would seem to have been built at the foot of the present day Mill Street in Mansonville. History tells us that Joseph Chandler and John Lewis, two early pioneers, built the first sawmill around 1803, later bought Robert Manson, who founded the village of Mansonville and promoted its prosperity.

La carte postale [photo no 3, page 12] nous montre le *pont couvert Manson Bridge* à l'arrière-plan. Devant, le barrage et les moulins à eau tous détruits, comme le pont couvert, par le déchaînement de la rivière en novembre 1927. Ce pont de style Town comportait deux travées. Nous ne connaissons pas sa longueur ni son constructeur.

The postcard [Photo No. 3, page 12] clearly shows the central pier of rock which supported the Manson Bridge and was an essential part of its structure, given its long span. Water, held back by the dam below the bridge, powered the water mills in the foreground.

Note the one-storey mill to the right on the masonry foundation. This is believed to be a grist mill which originally belonged to Robert Manson, and was subsequently operated by William Henry Boright, Manson's grandson. It was in use until 1927, when it was damaged in the flood, and was finally demolished after its sale to Mansonville Utilities. Note as well, the high siding on the bridge in the photograph. Is it possible the picture depicts the bridge before its reconstruction in 1852?

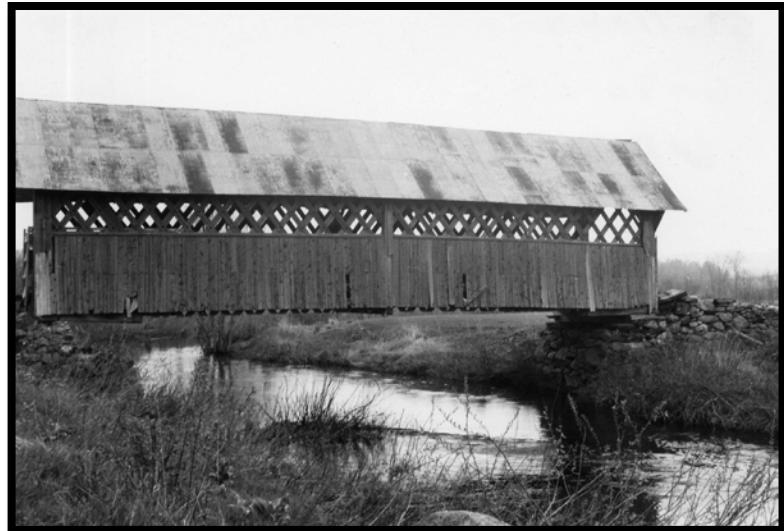
Photo No. 5
The North Branch, 1956

The side view [Photo No. 5, page 15] shows the Town simple construction and a sheet metal roof. Stone abutments, without mortar, held the bridge above normal water levels.

La vue de côté [photo no 5, page 15] qui suit nous montre une structure de type Town simple et un toit en tôle. Les culées sont en pierres plates empilées.

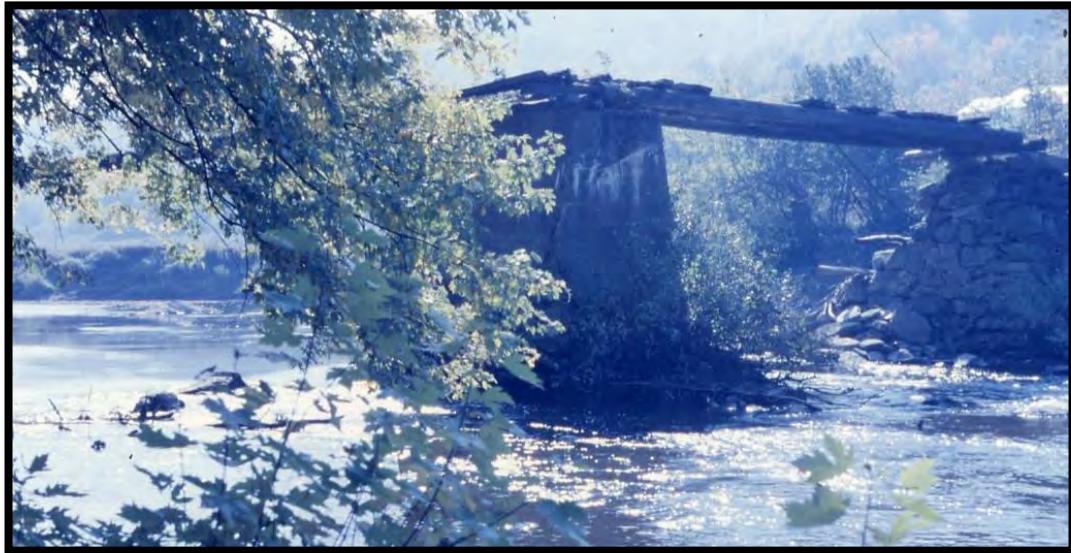
Photo no 6 – Le pont Crowell, 1965, Archives de l'Association du patrimoine de Potton

Les vestiges d'une des culées et du pilier du *pont Crowell* indiquent qu'ils supportaient un bâtiment impressionnant. À l'époque de sa construction, il reliait le hameau de Dunkin à la rive sud de la rivière et desservait les habitants du hameau de Highwater et la gare de la South Eastern Railroad.

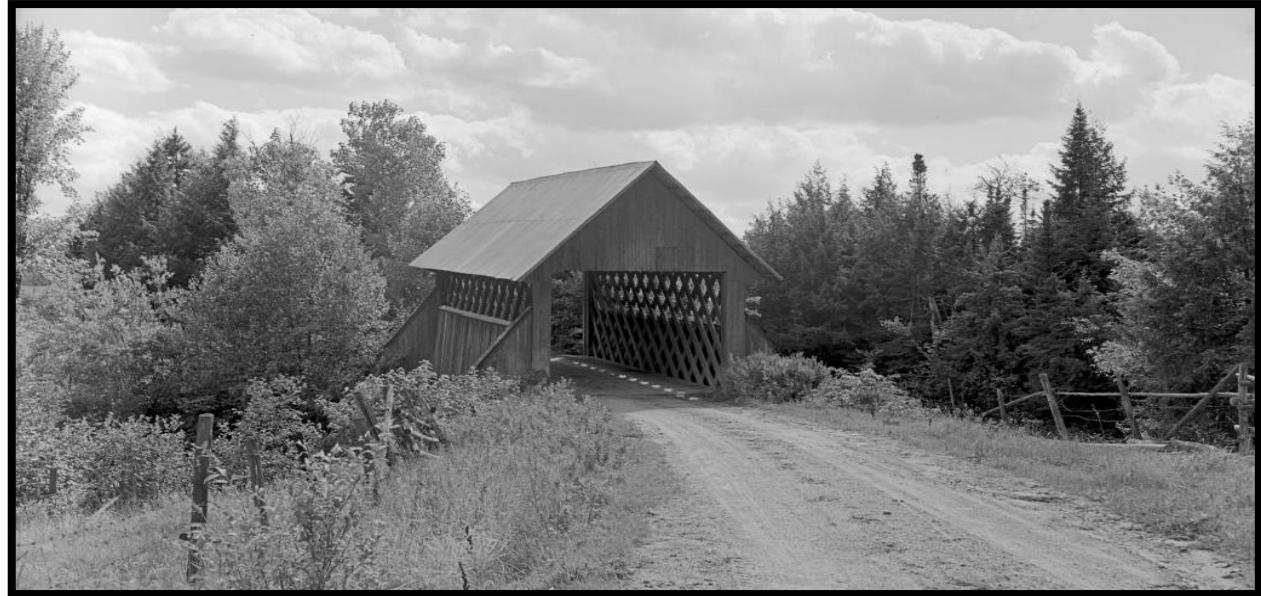
Photo No. 7 – The Brouillet Bridge, Leo Litwin, Collection of the NSPCB, Collection Gérald Arbour

The Brouillet, of Town simple construction, was a single span bridge and measured 11.3 meters or 37 feet. It was demolished around 1950, and was replaced by a wide diameter steel culvert.

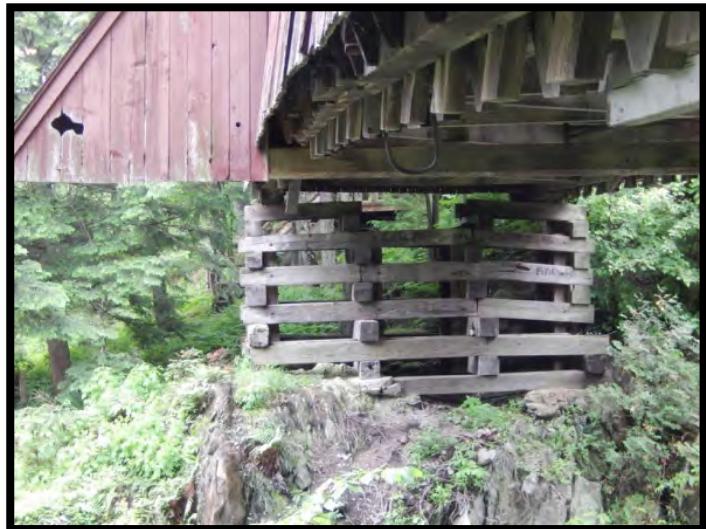
Photo no 8 – Culée sud du pont de la Frontière

Selon la fiche technique rédigée en 2016 par Michael Grayson, l'état des culées est très précaire et le pont risque de s'écrouler. L'accès y est

maintenant interdit. Lorsque le pont a été déplacé vers l'est en 1975, il a été déposé sur des supports qualifiés d'appuis temporaires. Après 50 ans, ces supports sont dans un état de détérioration avancée. Au sud surtout, le support devient de plus en plus précaire. Il faut intervenir rapidement pour sauver le pont, avec une solution de courte durée ou par une réfection totale de cette culée.

out in 2016 by Michael Grayson, the state of the south bridge abutment is precarious and at risk for collapse, thus compromising the entire structure. Presently, all access to the bridge is forbidden. When the bridge was moved, it was seated on sturdy, but temporary cribbing. Some 50 years later, this cribbing has deteriorated considerably, particularly at the southern extremity, where its condition is precarious. Intervention is needed on the short term to save the bridge from collapse, followed by a total reconstruction of this abutment [Photo No. 8, page 21].

Au nord, le pont est mieux supporté par des cages ancrées dans la falaise. Toutefois, une réfection de cette culée s'impose aussi.

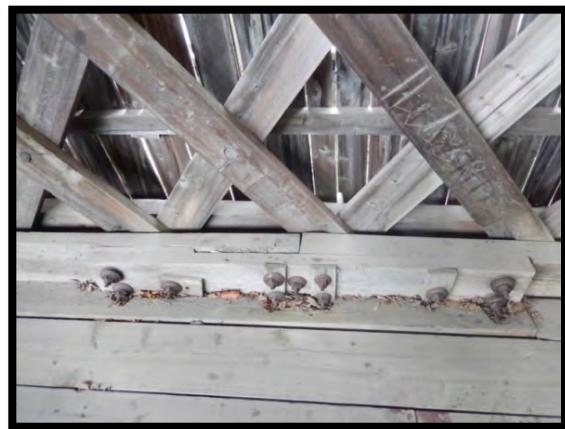
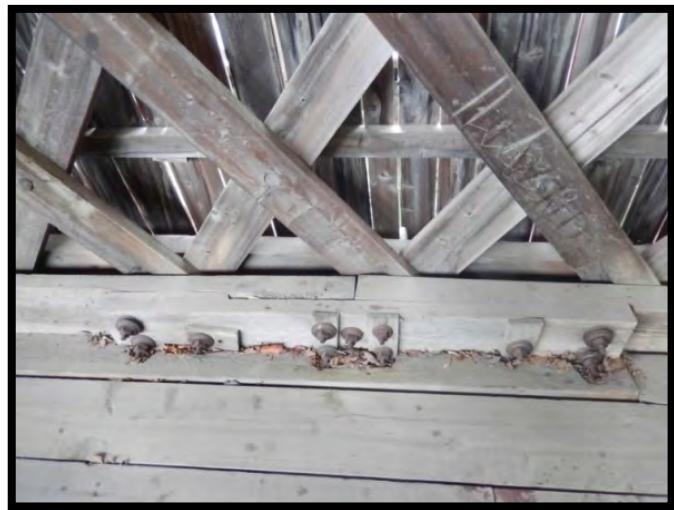
Photo No. 10 – Truss and reinforced spliced joint
Michael Grayson

En comparant ce pont à d'autres exemples de Town simple au Québec, Michael Grayson constate plusieurs autres éléments uniques dans sa structure, notamment : trois cordes, plutôt que quatre; un seul goujon aux croisements des diagonales; le contreventement latéral; le lambris légèrement incliné; la hauteur de l'ouverture aux murs; la pente forte du toit et son dépassement plus grand que normal. Les joints des cordes inférieures sont assurés d'une façon unique au Québec par des moises taillées et boulonnées sur la face des deux cordes pour les relier [photo no 10, ci-contre].

In comparing this bridge with other examples of Town simple in Quebec, Michael Grayson noted other unique elements of the bridge structure: the use of three chords instead of four; single pegging at lattice intersections; the lateral bracing, the slightly inclined vertical siding; the height of the wall openings, which allow more natural light and the unusually steep roof slope with wider eaves than usual. The method employed to reinforce end-to-end lower chord joints appears to be unique in Quebec, in that a hardwood plate, technically called “wooden fish plate” is fitted and bolted to abutted chords, thus increasing the strength and security of the chords by their placement. [Photo No. 10]

Photo no 10 – Ferme et moises
Michael Grayson
