Le barrage de l'étang Fullerton sauvegardé par Jean-Louis Bertrand

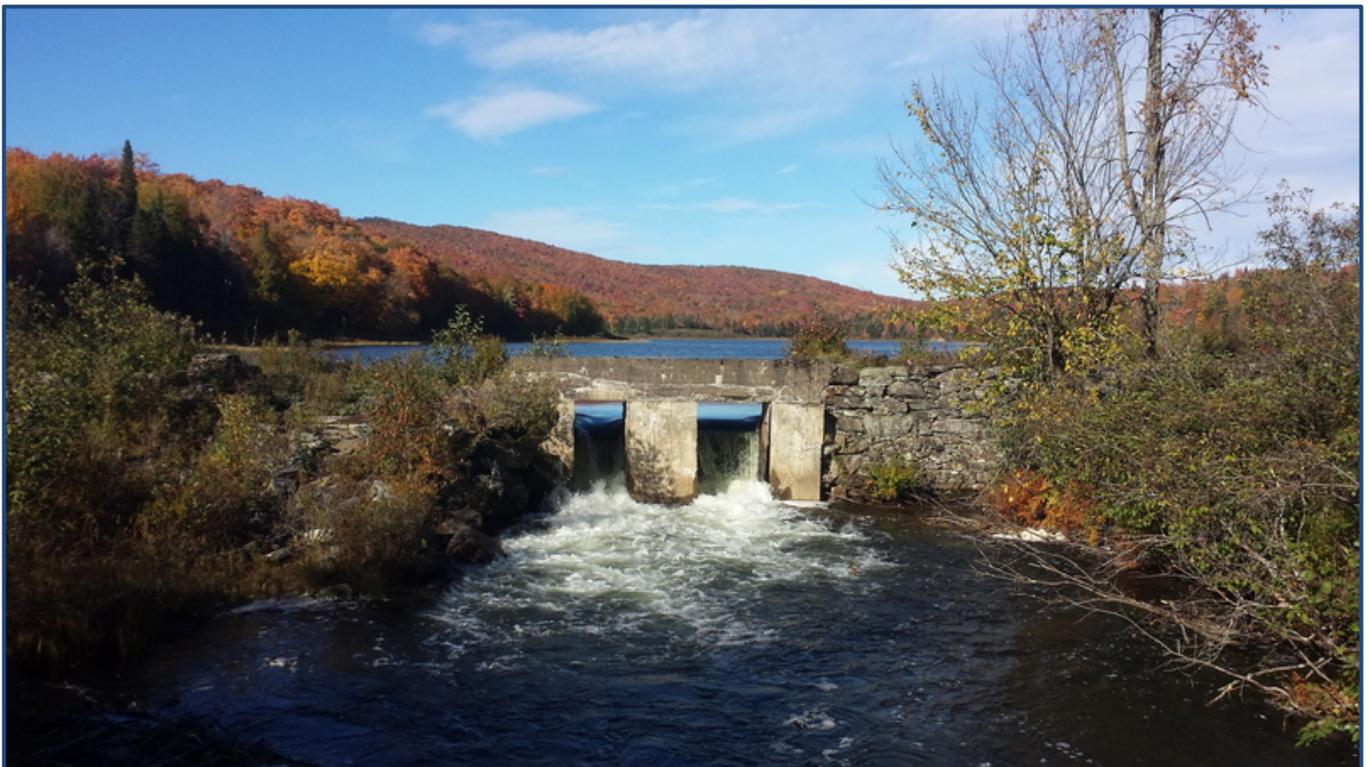
L'étang Fullerton et son barrage
David Brisson | 2016

Cet endroit représente un site du patrimoine industriel de Potton. Le barrage en maçonnerie, long de 175 mètres (400 pieds), retient les eaux de l'étang. Construit vers 1910 par Sheldon Boright, fils de Henry Boright (1798-1891) et propriétaire à l'époque des lots boisés environnants, il est bâti avec des pierres dont certaines pèsent plus d'une tonne.

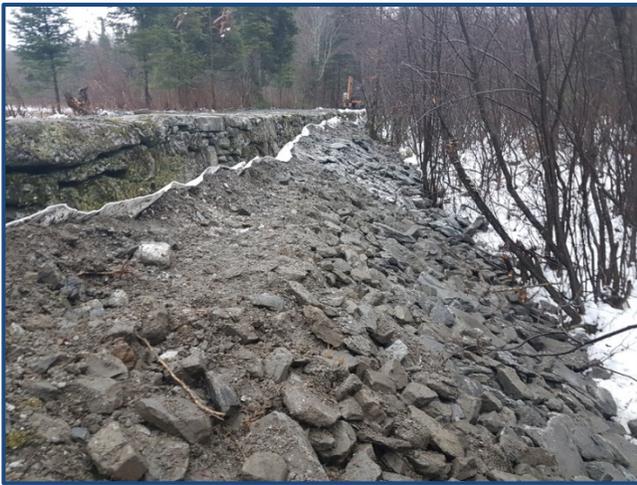
Enrochement en aval de l'étang
Photo de David Brisson | 2017

Pour compléter ce reportage, M. Brisson nous a fourni des photos prises durant les travaux. En bref, le barrage a été enroché en aval avec l'apport de 60 camions de pierres! La structure de béton du déversoir devra aussi être refaite dans un avenir incertain, selon le financement disponible.

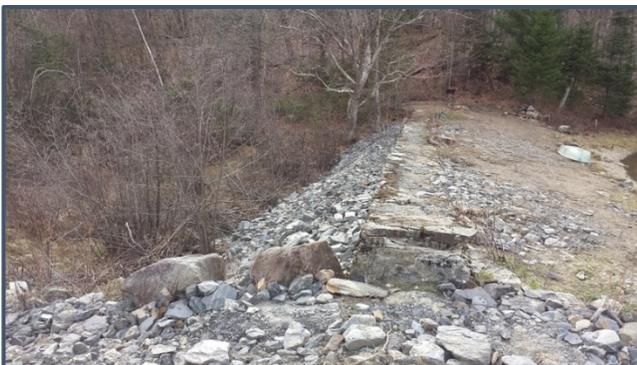
**Vue sur l'enrochement
et le barrage original**
David Brisson | 2017

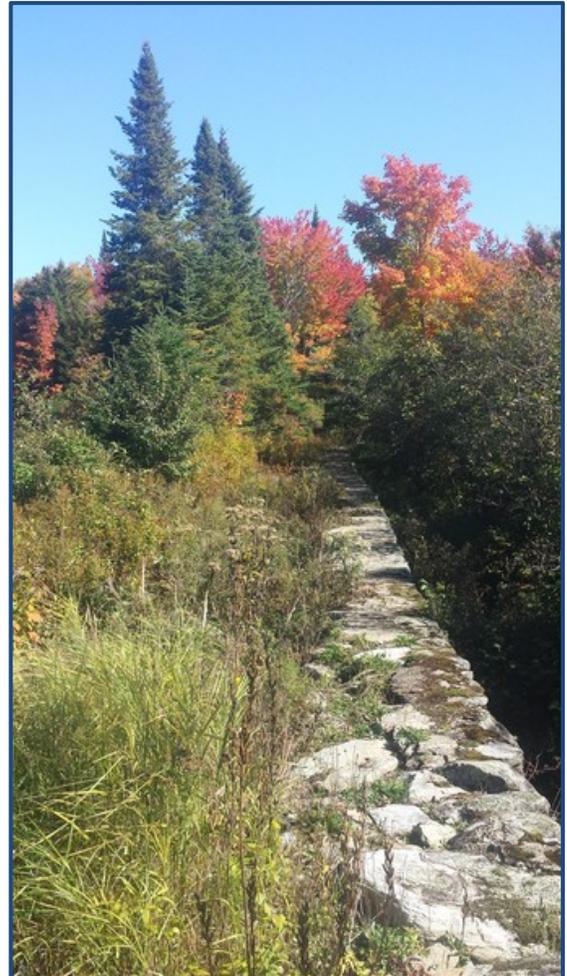
Le barrage original
David Brisson | 2016

Les résultats confirment la non-conformité du barrage aux normes du Centre d'expertise hydrique du Québec. Les deux digues sont en état de précarité pour les crues 0-20 ans et 0-100 ans. De plus, le canal déversoir n'est pas conforme en raison du manque de pierres de calibre 500-800mm et présente des faiblesses au niveau des pertuis de ciment (ouvertures). En bref, le barrage ayant plus de 100 ans n'est pas conforme aux normes modernes, sans pour autant présenter une menace immédiate d'effondrement.
